НАДИЦА ЛИШАНИН

Народни музеј Краљево

ЦРКВА СВЕТОГ НИКОЛЕ У ТРЊАЦИМА КОД УШЋА

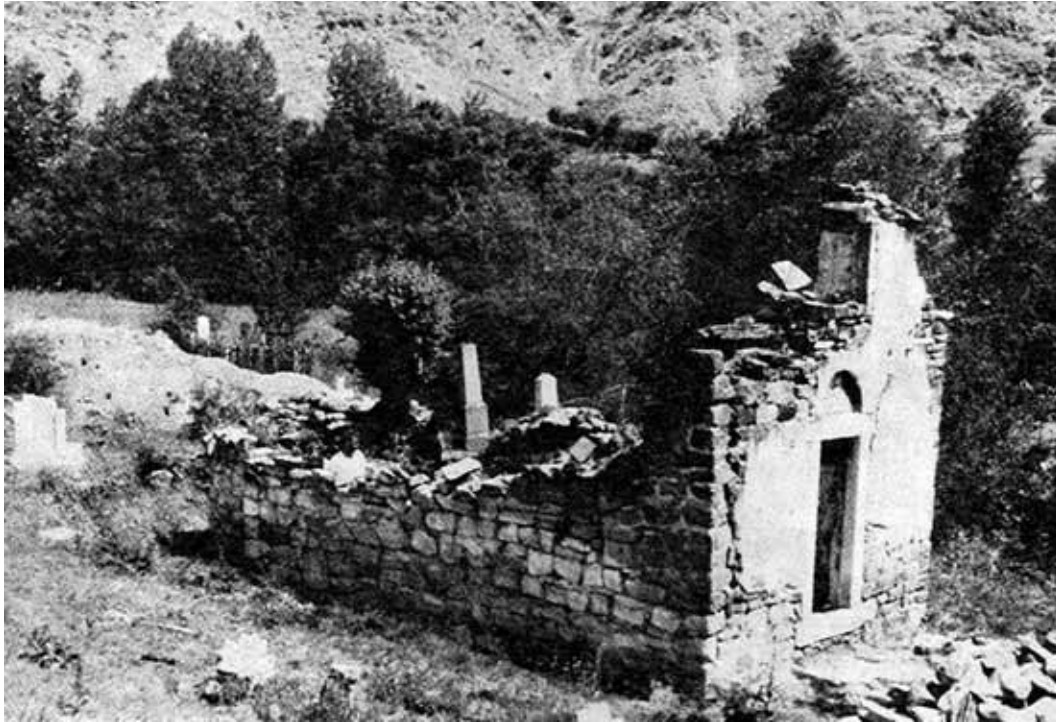
Сл. 1. Изглед цркве пре рестаурације

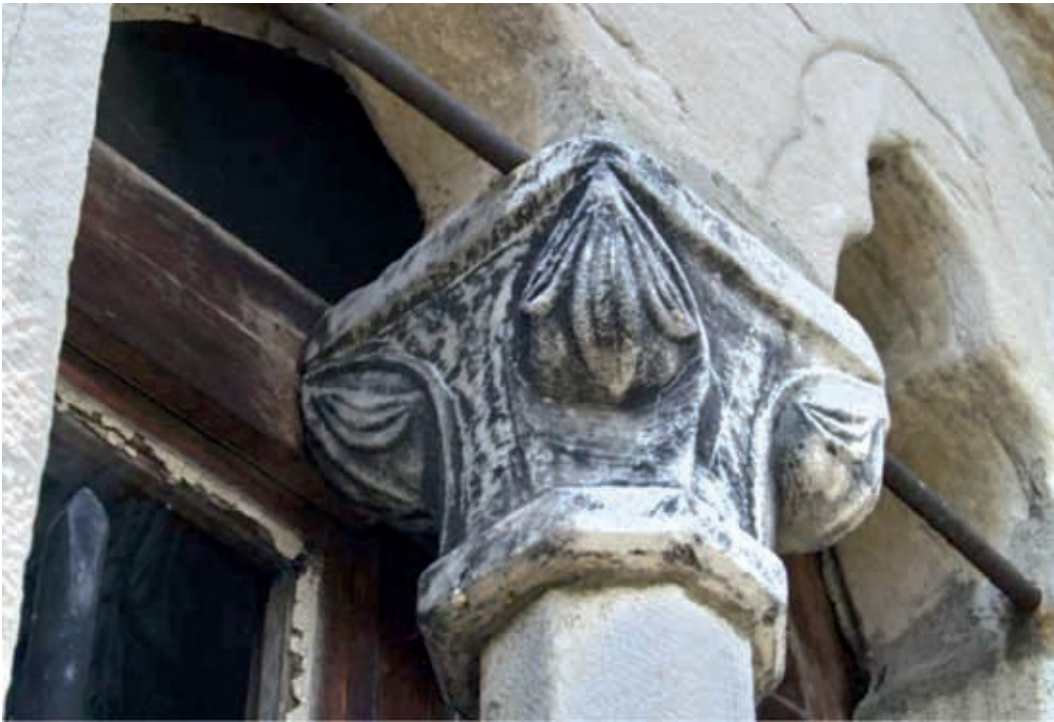
Сл. 4. Капител бифоре

Умеће градитеља овог храма дошло је до изражаја у обликовању мермерних прозора чија брижљива обрада готово да није у сразмери с релативно просечним квалитетом грађе цркве. И дводелни и једноделни прозори изведени су у радочелском мермеру. Горњи делови израђени су од мермерне табле, дебеле 12 цм, лучно заобљене, у коју су усечени један или два лука готског стила. Бифоре су подељене осмостраном колонетом која се ослања на стопу, а завршава капителом. Посебно је пажљиво обрађен капител с мотивом стилизованог листа.²¹

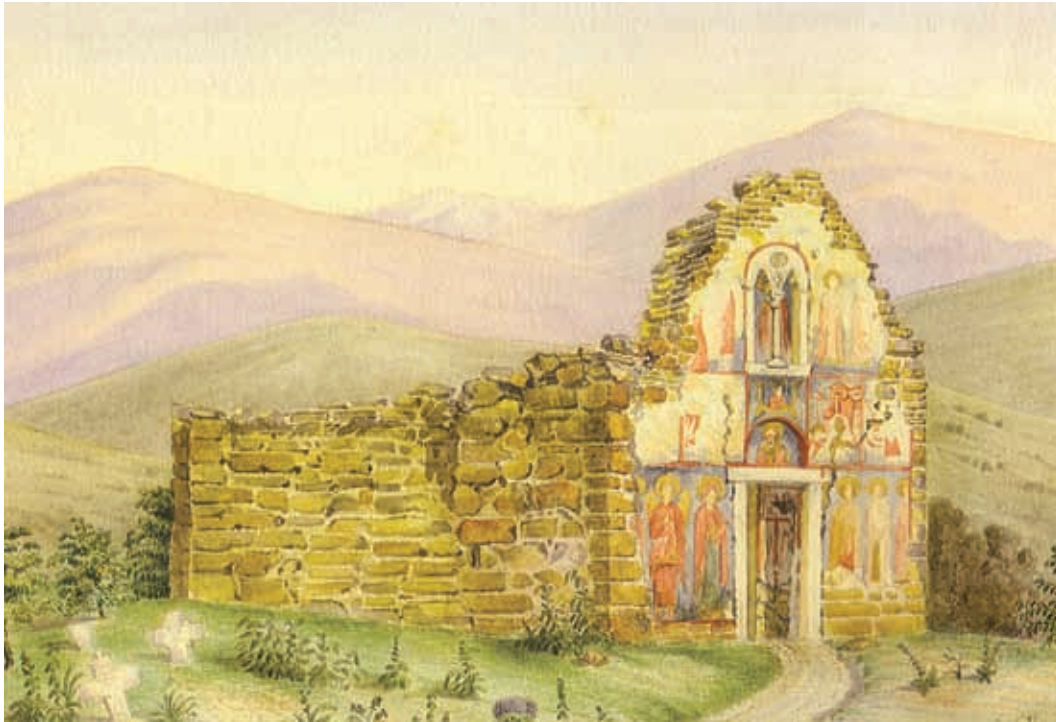
Сл. 5. Драгутин Милутиновић,
Изглед цркве 1877, акварел

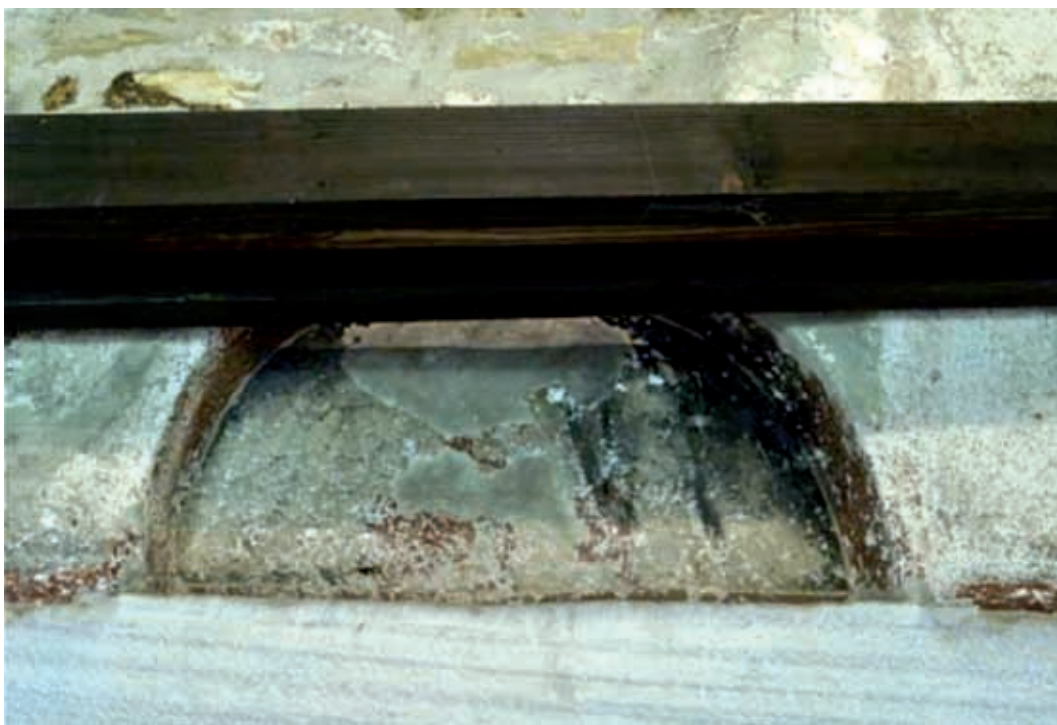
Сл. 6. Св. Никола, лунета, западни зид

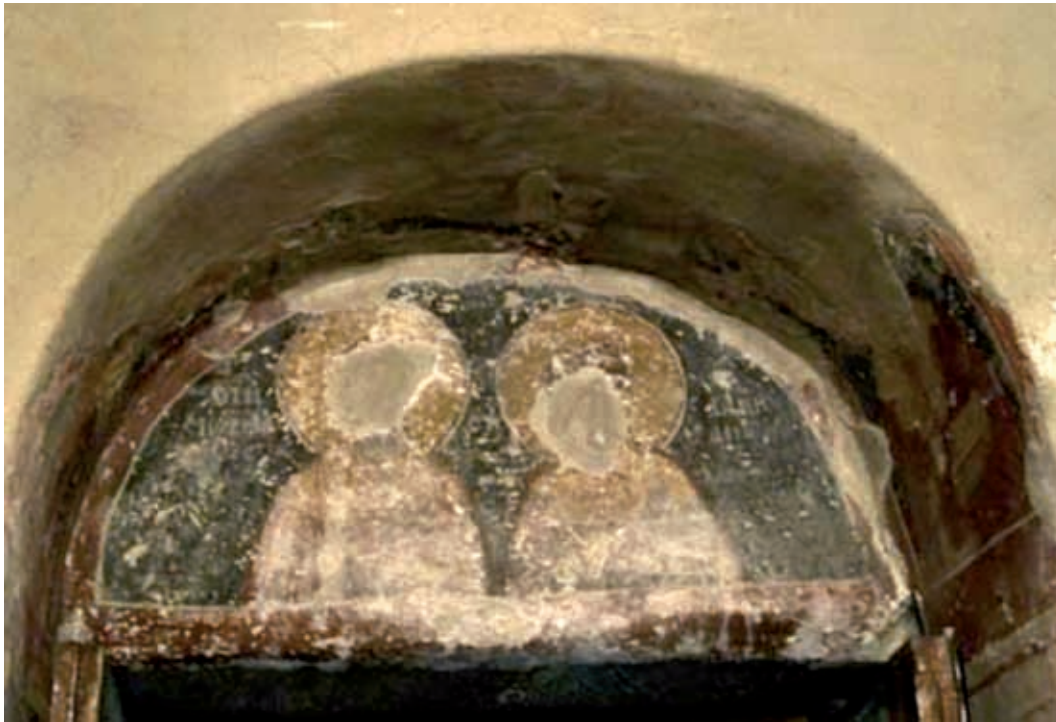
Сл. 7. Св. Козма и Дамјан, лунета, западни зид, наос

Најбоље очуване представе налазе се у ниши изнад улазних врата. Реч је о попрсјима светитеља, тј. омиљеног пара светих исцелитеља³⁷, насликаних на плавој позадини. Лево је св. Кузман – Сты Козма – одевен у црвенкастожути, веома

драпирани огртач. У левој руци држи скалпел, а десна је покривена огртачем. Десно је св. Дамјан – Сты Дамиан – насликан, такође, у фронталном ставу у ружи-частом огртачу. У левој руци држи скалпел, а у десној кутију с лековима. Лица оба светитеља су потпуно уништена. Само је делимично сачувана коса на Дамјановој глави. (сл. 7) Под утицајем традиционалног уважавања лекарског позива, познатог још из антике, поштовање Светих врача Козме и Дамјана било је распрострањено у хришћанском свету од најранијих времена. Већ у V веку посвећиване су им цркве и предузимана поклоничка путовања на њихов гроб у месту Фереман у Месопотамији. Култ Светих врача посебно је ојачао после чудотворног оздрављења цара Јустинијана, за које се веровало да је њихово дело. Из Цариграда култ светих Козме и Дамјана распростире се до Рима, у коме им је почетком VI века саграђена монументална базилика, и даље на Запад, где ће двојица светих лекара вековима бити заштитници бројних медицинских, посебно хируршких удружења, болница и појединих угледних породица. Најстарије ликовне представе светих Козме и Дамјана потичу с почетка V века. Временом се усталио и њихов иконографски тип: средовечни, краће косе и браде, одевени су у дуге хаљине и огртаче, а у рукама држе атрибуте свога позива (лекарски инструменти, кутије за лекове, бочице). У зидном сликарству поједине сцене из житија светитеља, превасходно чудесна исцељења, приказане су у костурској цркви Светих бесребреника (XII в.), Митрополији у Мистри (прва четвртина XIV в.), и у минијатурном сликарству рукописа из светогорског манастира св. Пантелејмона. Циклус посвећен животу и чудима светитеља најчешће се представљао на житијним иконама, а од XVIII века и на графичким листовима. Најстарије очуване житијне иконе светог Козме и Дамјана налазе се у музејима у Касторији (крај XII – почетак XIII в.) и Волгоди (крај XIV – почетак XV в.), док су нешто млађи примерци у музеју пољског града Санока (XV–XVI в.) и у колекцији Хеленског института у Венецији (XVII в.). Посебно је занимљива житијна икона светитеља из Пећке патријаршије (1673/74), дело српског сликара Радула, која са својих шеснаест композиција чини најопсежнији сачувани циклус, посвећен Светим врачима у источнохришћанском сликарству. Свети врач се у народу празнују два пута годишње (1/14. јула и 1/14. новембра). Сматра се да су браћа Козма и Дамјан као видари лечили народ бесплатно. Због тога се и летњи и јесењи Свети врач строго празнују са уверењем да ће Бог сачувати људе од болести и одржати их

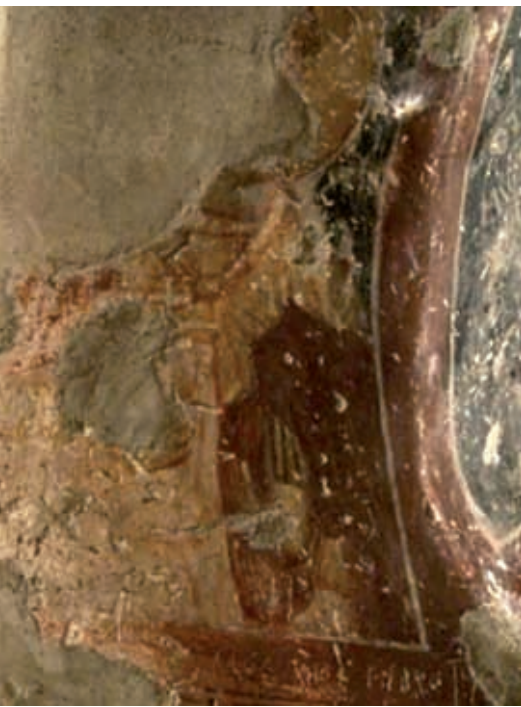
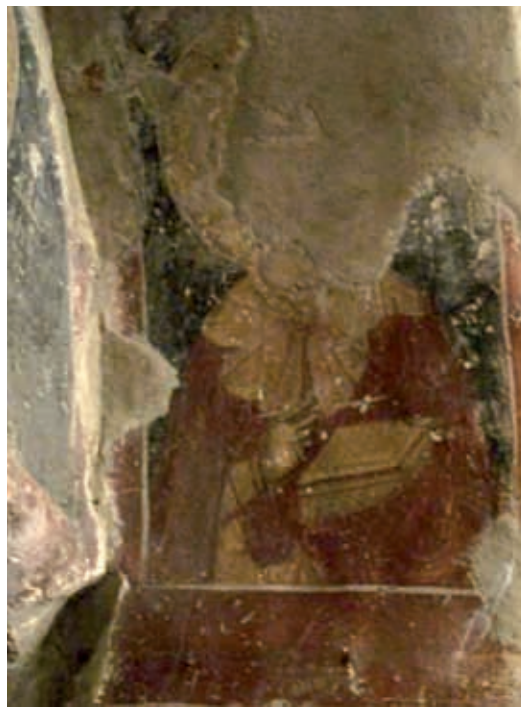
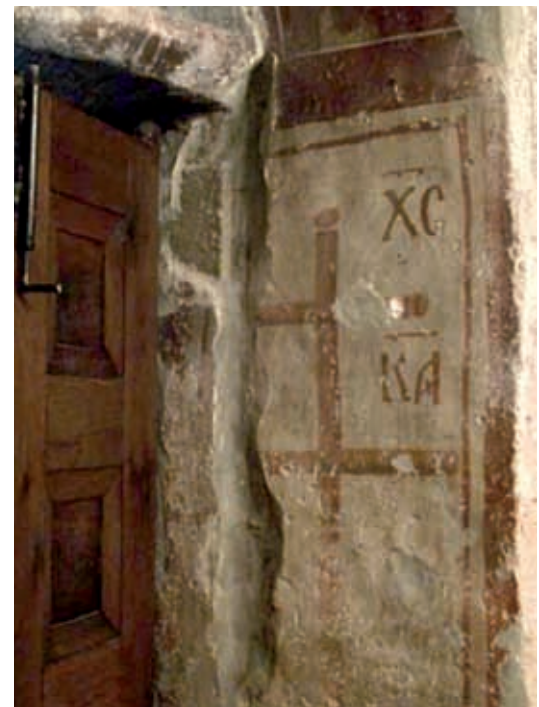
Сл. 8. Св. Мученик,
јужна страна потрбушја лука,
западни зид, наос

Сл. 9. Св. Пантелејмон,
сев. страна лука, зап. зид, наос

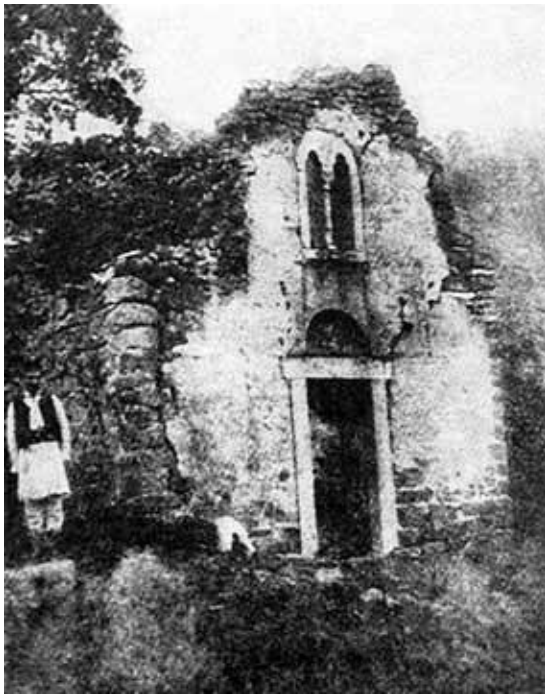
Сл. 11. Рушевине цркве почетком XX века

Један од главних проблема рестаурације био је одређивање висине цркве. За ову анализу коришћена је стара фотографија проф. Б. Таназевића, на којој се види западни зид и његова очуваност почетком XX века. (сл. 11) Преношењем са фотографије на план, утврђена је висина западног зида из тог времена, која одређује и минималну висину цркве. (сл. 12) Висина свода која је одговарала утврђеној висини западног зида износила је око 5,40 м.

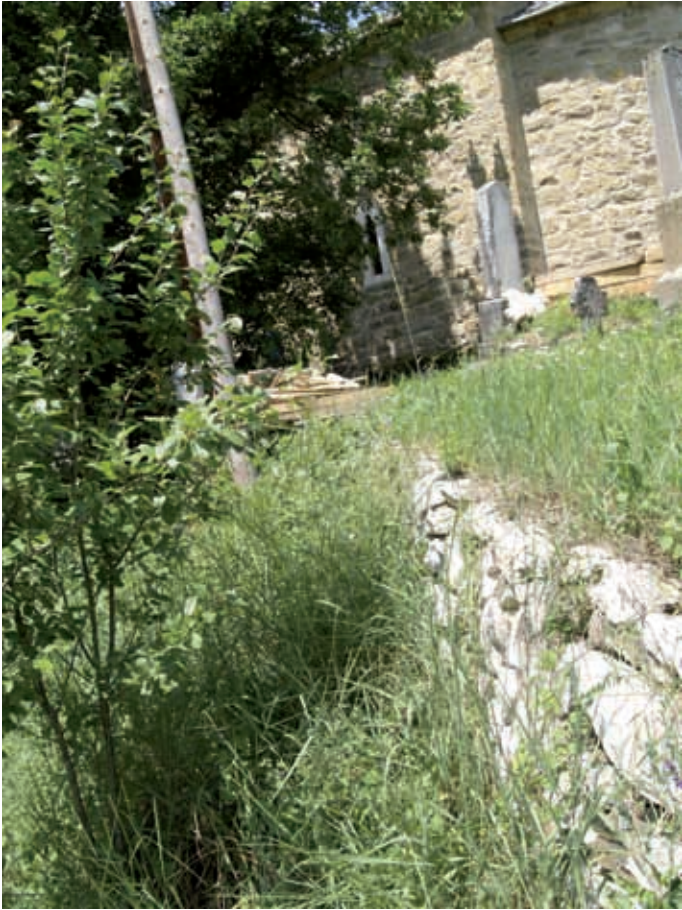
Сл. 16

На први поглед, уочава се да је црква нагнута (сл. 16) због нестабилног терена и обале реке, која се налази у њеној непосредној близини. Да би спречили даље нагињање цркве и клизање земљишта, мештани су озидали потпорни зид (сл. 17), којим је учвршћен терен на коме се грађевина налази. У оквиру детаљног

описа конзерваторско-рестаураторског пројекта не помиње се извођење потпорног зида иако је том приликом установљено да је терен подложен померању. Ову врсту интервенције требало је извести у току обнове цркве (1968. године), јер је очигледно да је потпорни зид, који су мештани саградили пре десетак година⁶⁰, зауставио даље померање (клизање) објекта.
